Katastrofální mury a povodně v oblasti Hrubého Jeseníku

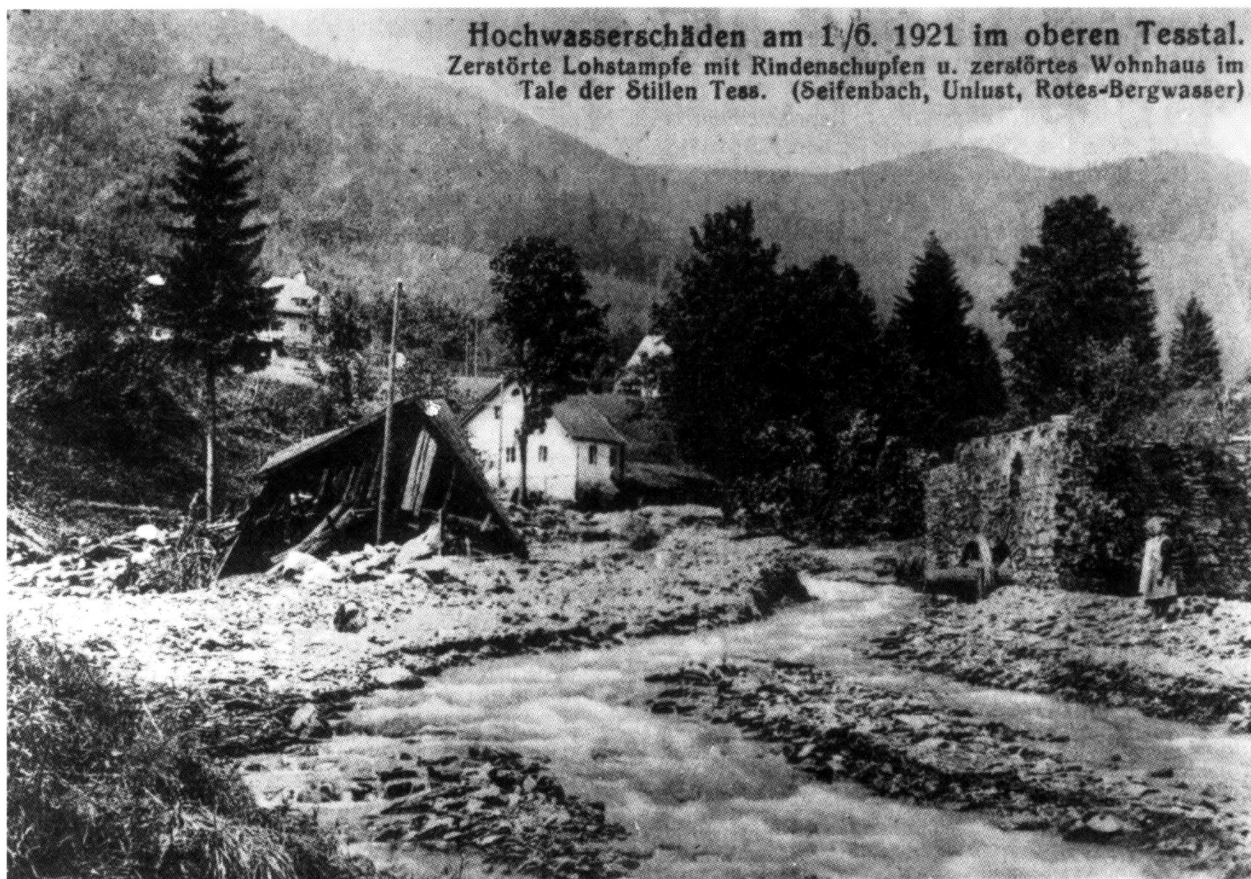
Povodňové škody z 1. 6. 1921 v údolí Hučivé Desné

Největší povodňové katastrofy v Hrubém Jeseníku vznikly však zároveň s nejsilnějšími murovými jevy 1. 6. 1921. Škody způsobené povodní byly větší, v údolí Desné se však působení obou jevů kombinovalo. Bezprostřední škody v údolí Desné i Bělé se tehdy odhadovaly na mnoho milionů korun. Povodeň zničila silnice, mosty, řadu domů, pilu v Koutech nad Desnou, poškodila železniční trať a větší počet domů, polí a luk a vyžádala si i oběti na životech - v povodí Desné čtyři a v povodí Bělé sedm. V obou povodích byly katastrofální účinky patrné ještě po několika desítkách kilometrů, po Šumperku, resp. po Glucholazy. Podobná katastrofa nevznikla však r. 1921 poprvé. Schön (1938) cituje

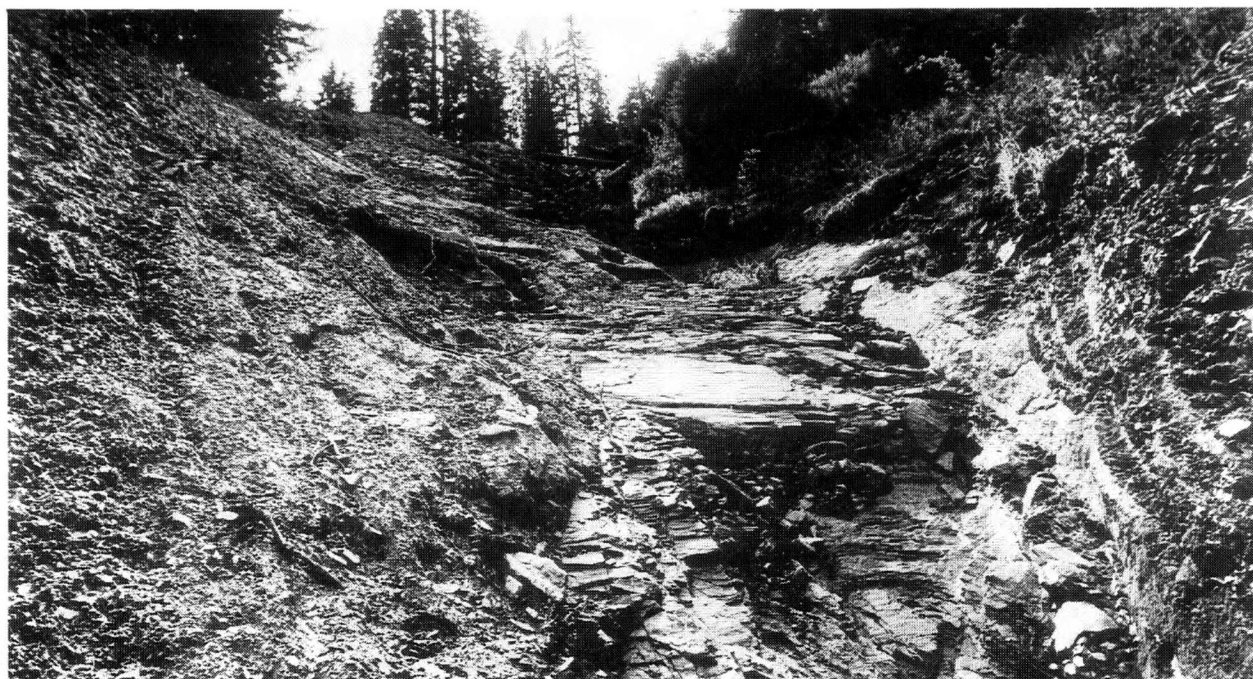
Eroze v murové dráze ze 4. 7. 1991

dne jen 3,7 mm. Výsledkem bylo 10 větších a asi 12 malých mur v oblasti Keprníku, jak v povodí Branné, tak v povodí Bělé. Největší tehdy vzniklá murová dráha má délku 900 m a šířku 5-18 m. Začíná v nadmořské výšce 1275 m na sv. svahu Keprníku se sklonem 26° a končí v nadmořské výšce 975 m u mostu lesní silničky,

který pohyb mury patrně zastavil. Po asi 350 m vyústil murový proud do údolí potůčku, kterým se pohyboval dalších 550 m. Hloubka eroze je značně rozdílná, průměrně kolem 1-1,5 m, maximálně však až 5 m. Největší škodou, kterou tato mura způsobila, bylo úplné zničení více než 1 ha lesa, poškození silnice, mostu a přehrážek.
