## Problémy využívania zosuvných území

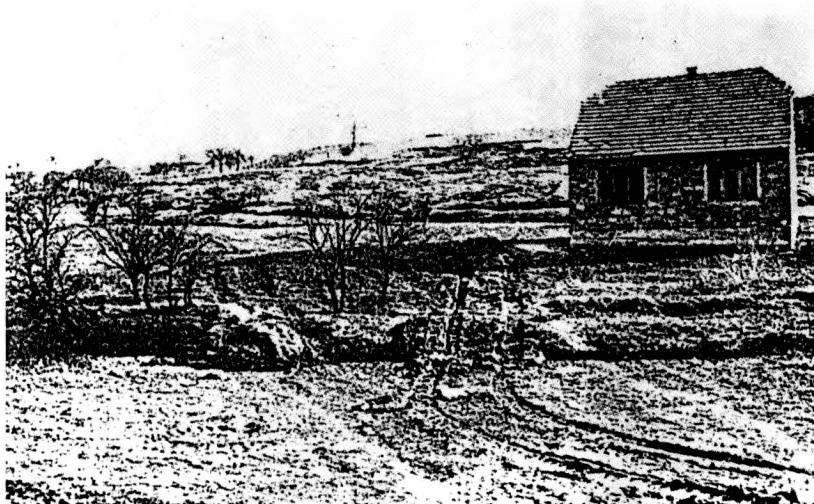
Dnes, keď obce majú možnosť rozhodovať o svojom ďalšom rozvoji, často vzniká problém ako čo najlepšie využiť určité územie. S podobnou situáciou sa stretli v obci Vištuk v prípade lokality Grefty (obr.). Objavili sa návrhy na oživenie územia, napríklad vybudovaním golfového ihriska, či postavením atraktívnej predajne s občerstvením. Bol by to však veľký zásah do územia s pomerne vysokou ekologickej hodnotou. Jedným z výstupov Ekologickej štúdie obce Vištuk bol návrh na využitie tejto lokality.

Z geologického hľadiska sú Grefty jednou z više 9000 svahových porúch na celej ploche Slovenska, čo predstavuje asi 3 % jeho plošnej rozlohy. Regionálny výskum svahových pohybov v slovenských Karpatoch je zaujímavý tým, že sa tu vyskytujú a striedajú ich rozmanité typy na pomerne dostatočne preskúmanom priestore a dajú sa dobre porovnať a študovať vo vzájomných súvislostiach. Zosun Grefty patrí ku katastrálnym zosunom, je široký 1400 m a dlhý

400 m. Maximálna hrúbka zosuvných mäs je 10-14 m. Svah postihnutý zosúvaním je zo šedých flor a prachovcov s plachami pieskov pontu, prikrytých vrstvou pieskov a štrkov levantu. Styčná plocha medzi týmito útvarmi je v uhle 10-12°, sklonená smerom na severovýchod, t.j. do doliny.
