K problematice poldrů v povodí potoka Čižiny (okres Bruntál, Česká republika)

Kubíček, P.: The Issue of Polders in the Čižina Stream Catchment Basin (Bruntál District, Czech Republic). *Životné prostredie*, 2016, 50, 4, p. 228 – 233.

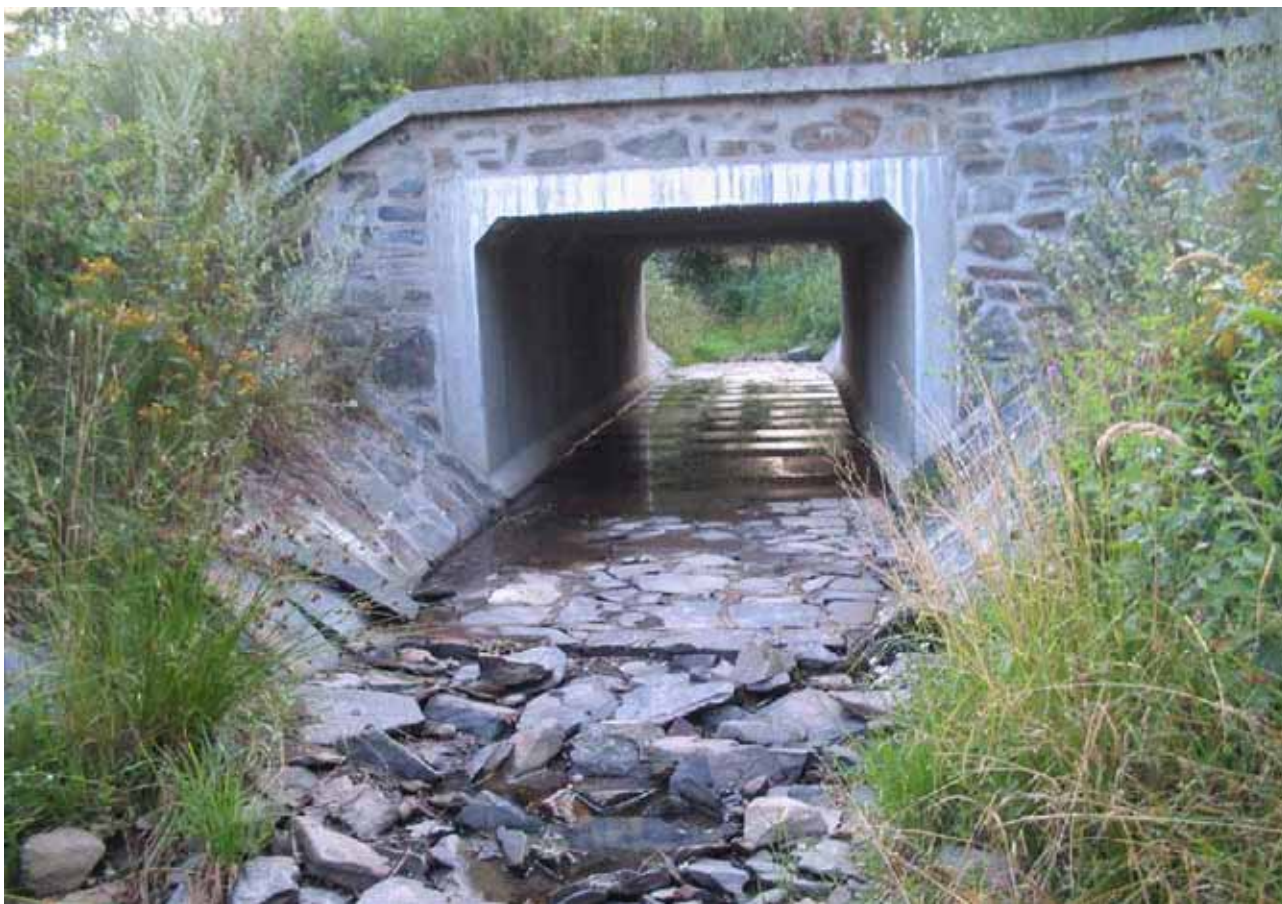
Obr. 1. Propust na Tetřevském potoce, kde je situován závěrový profil (2007). Foto: Antonín Hartmann

Jediná lokalita, kde je možné provádět měření průtoků s dostatečnou přesností, se nachází pod novou asfaltovou cestou k poldru č. II s náklady 4 mil. korun. Tato propust leží uprostřed mezi poldrem č. II a navrhovaným poldrem č. III. Uvedené místo lze považovat za závěrový profil a příslušná plocha povodí je $F = 5,5 \text{ km}^2$. Propust je vytvořena z 11 obdélníkových betonových profilů o šířce 1 m. Výška propusti je 2 m, šířka 3 m, propust má zkosené rohy o velikosti $0,2 \times 0,2 \text{ m}$ (obr. 1). Na obou stranách propusti je v délce 3,6 m upraven plochými kameny šikmý břeh potoka a jeho dno. Vzhledem k tomu, že výška hladiny v propusti se pohybuje většinou v řádu centimetrů, provádělo se měření rychlosti proudění vody pomocí malých plováků pokládaných na hladinu ve 4, resp. 6 místech profilu a byla měřena doba průchodu plováků propustí, tj. na vzdálenosti 11 a 18 m. Výška hladiny byla měřena v 5 nebo 6 bodech příčného profilu propusti na obou jejích stranách. Výsledky byly zprůměrovány.

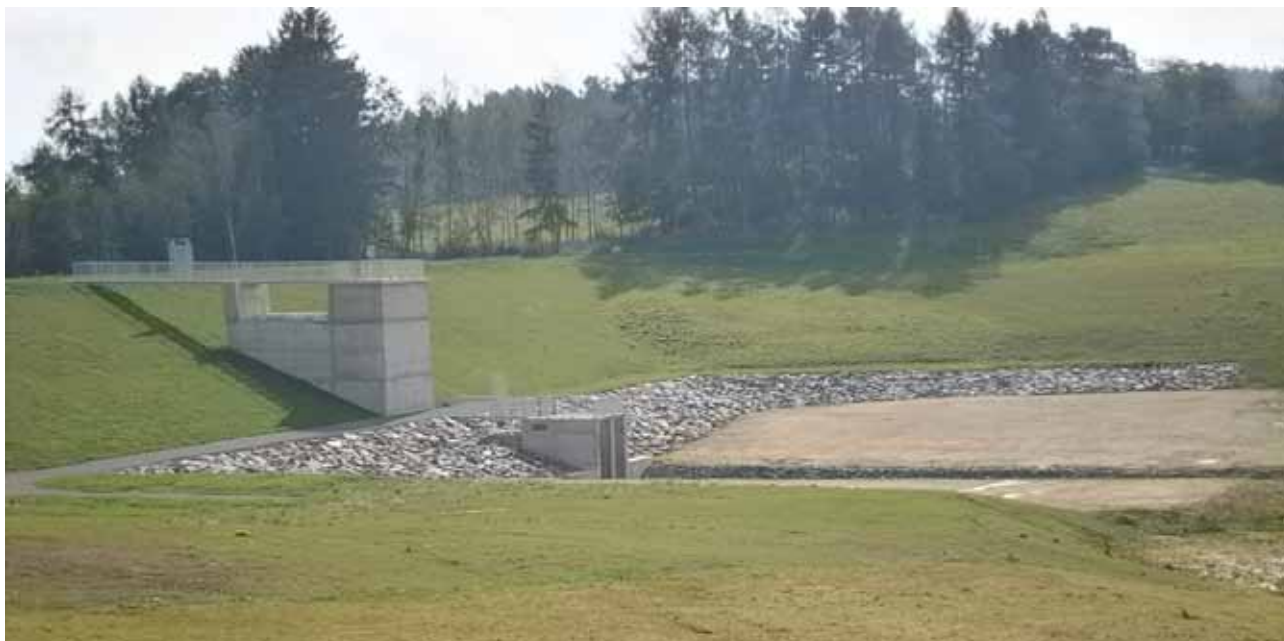
Obr. 5. Polder č. II na Tetřevském potoce před dokončením (18. září 2014). Foto: Antonín Hartmann

cetiletou vodu, což představuje průtok $23 \text{ m}^3 \cdot \text{s}^{-1}$. Poldr č. II byl vybudován pro objem 100-leté povodňové vlny $V_{100} = 352\,000 \text{ m}^3$ a pro maximální 100-letý průtok $Q_{100} = 17 \text{ m}^3 \cdot \text{s}^{-1}$. Při maximální přípustné hladině (MAXPH) je objem prostoru nádrže $444\,000 \text{ m}^3$ a plocha zátopy $8,5 \text{ ha}$, plocha zátopy při stálé hladině $1,55 \text{ ha}$. Výška hráze je $14,8 \text{ m}$ a délka hráze 208 m (Dumbrovský a kol., 1999). Náklady na tento poldr budou cca 45 mil. korun .

V rámci protipovodňových opatření v obci Lichnov na Tetřevském potoce, který byl před rokem 2006 nepozorovaným tokem, byla dokončena stavba jednoho poldru (obr. 5) a druhý poldr o 0,5 km níže ve směru toku se provádí. Stručnou prezentaci výsledků měření průtoků ve vegetačních obdobích, prezentovaných v tomto příspěvku, lze shrnout:
