## Ochrana prírody a revitalizačné projekty Bratislavského regionálneho ochranného združenia

### Sprietočnenie Veľkolélskeho ramena (západne od Komárna)

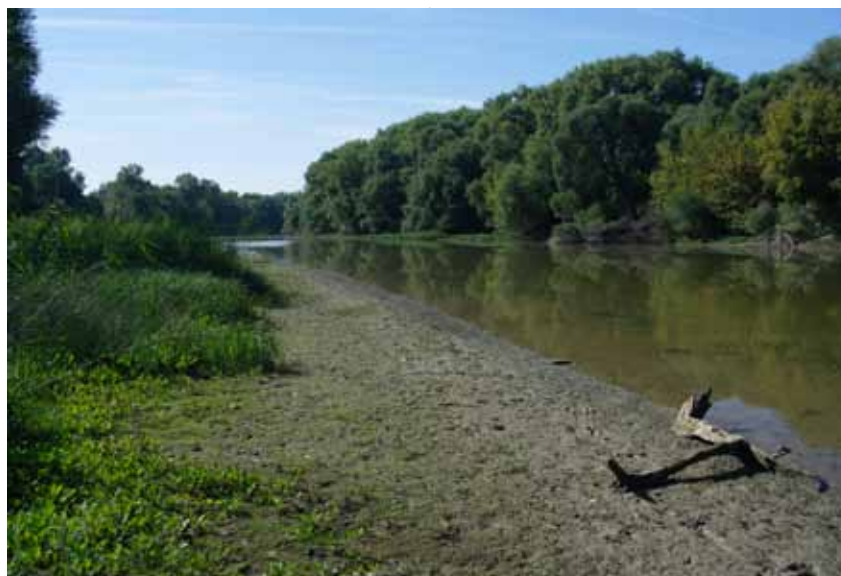
Obr. 1. Veľkolélske rameno pred realizáciou projektu jeho sprietočnenia (september 2009). Foto: Archív BROZ

V súvislosti s výstavbou Sústavy vodných diel Gabčíkovo – Nagymaros prebehla koncom 20. storočia na Veľkolélskom ramene a ostrove zásadná vodohospodárska úprava, ktorá znamenala radikálnu zmenu fungovania ramena. Aby sa predišlo zatápaniu ostrova v dôsledku prevádzky vodných diel, bol ostrov ponechaný ako izolovaný polder. Vtoky aj výtoky z ramena boli prehradené hrádzami s korunou mierne nad okolitým terénom ostrova. Prepojenie ramena a Dunaja zostalo zachované len cez jeden objekt na vtoku a jeden na výtoku, išlo o približne 40 m dlhé a 2 m široké betónové priepusty. Okrem toho bolo rameno prehradené cestou, popod ktorú mohla voda takisto pretekať len niekoľkými rúrami. Toto všetko znamenalo, že Veľkolélske rameno stratilo svoju prietochnosť a v dôsledku zanášania jemným materiálom pri povodniach a zarastaním vodnými rastlinami sa postupne zmenšovalo

a zanikalo (obr. 1). Prestalo plniť aj svoju funkciu významného miesta rozmnožovania rýb, keďže tieto sa sem mohli dostávať len obmedzene cez úzke a dlhé priepusty, ktoré navyše často ostávali suché. Preto mali ryby problém aj s návratom do hlavného koryta Dunaja. V lete sa plytká voda prehrievala a rameno vysychalo.

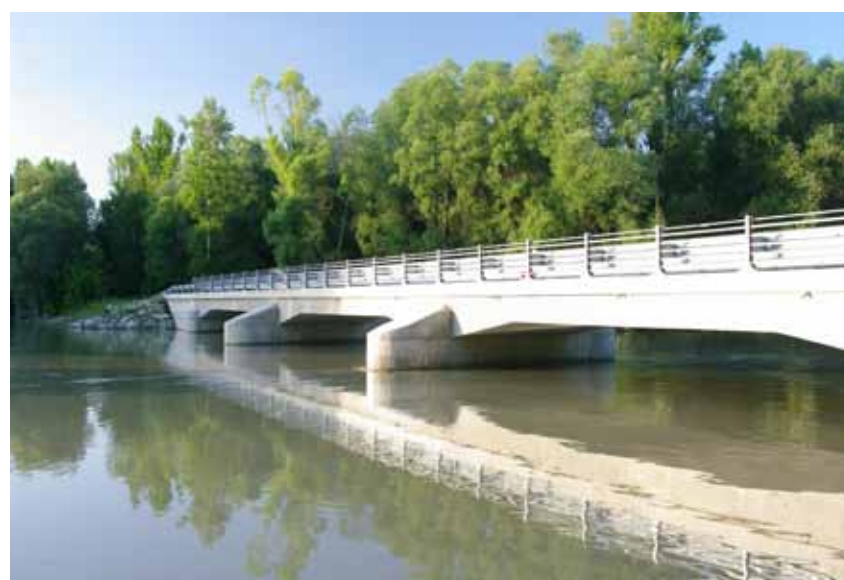
Obr. 2. Most ponad koryto Veľkolélskeho ramena nahradil po jeho sprietočnení cestu, križujúcu rameno na sypanej hrádzi len s malými priepustmi (jún 2016). Foto: Archív BROZ

voda cez 100 m široký vtokový objekt. Časť prehrádzky bola nahradená novým mostom, ktorý umožňuje prietok vody, ale zároveň ponechal možnosť prístupu na ostrov pre návštevníkov a pre obhospodarovanie územia (obr. 2). Cez prehrádzku tak teraz preteká voda cez tri polia nového mosta so šírkou 15 m a výškou vyše 4 m namiesto pôvodných dvoch priepustov s rozmermi iba 2 x 2 m.

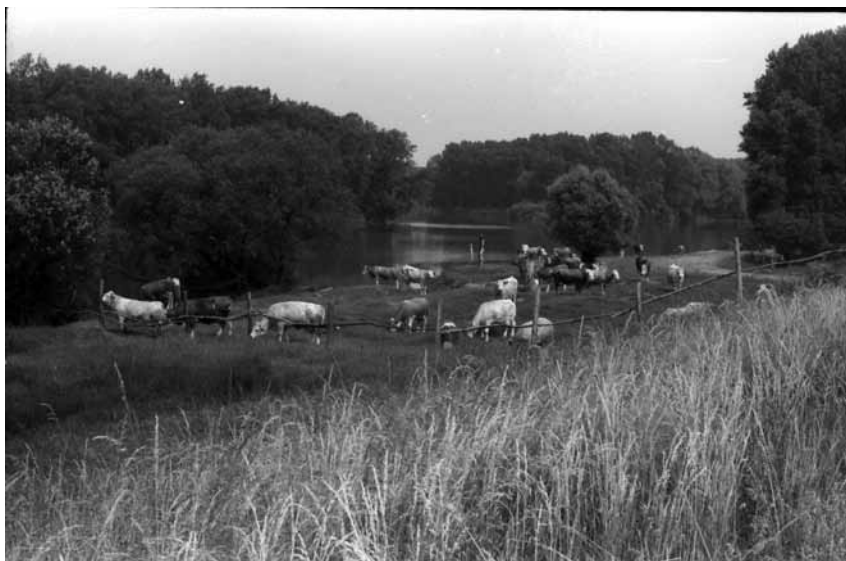
Obr. 3. Pasenie dobytku na nížinných lúkach a ostrovoch Podunajska bolo približne do polovice 20. storočia bežné (nedatované). Foto: Archív BROZ

senie rozličných druhov domácich hospodárskych zvierat bol tradičný spôsob využívania trávnych porastov v projektovom území (obr. 3). Po stáročia si ľudia zabezpečovali živobytie aj pasením dobytku. Stáda hovädzieho dobytku sa sezónne pásli na mnohých ostrovoch v ramenej sústave Dunaja. Bežná bola aj pastva v lesoch a typické boli pasienky s hlavovými vŕbami, ktoré bolo možné využívať ako zdroj dreva, a zároveň medzi nimi aj pásť. Periodické záplavy zabezpečovali hnojenie lúk. Práve výška a štruktúra bylinného porastu je pre vtáky dôležitá. Krátka vegetácia umožňuje lepšiu viditeľnosť a chytanie potravy. Na plochy s pastvou sa viaže veľké množstvo rôznych druhov hmyzu vrátane špecialistov na rozklad exkrementov dobytku. Okrem toho pre veľké množstvo vtáčích druhov, ktoré sa potrebujú pri hniezdení alebo zbere potravy pohybovať po zemi, je nízka vegetácia a otvorená plocha nevyhnutnou podmienkou, aby sa v území vôbec mohli pohybovať.

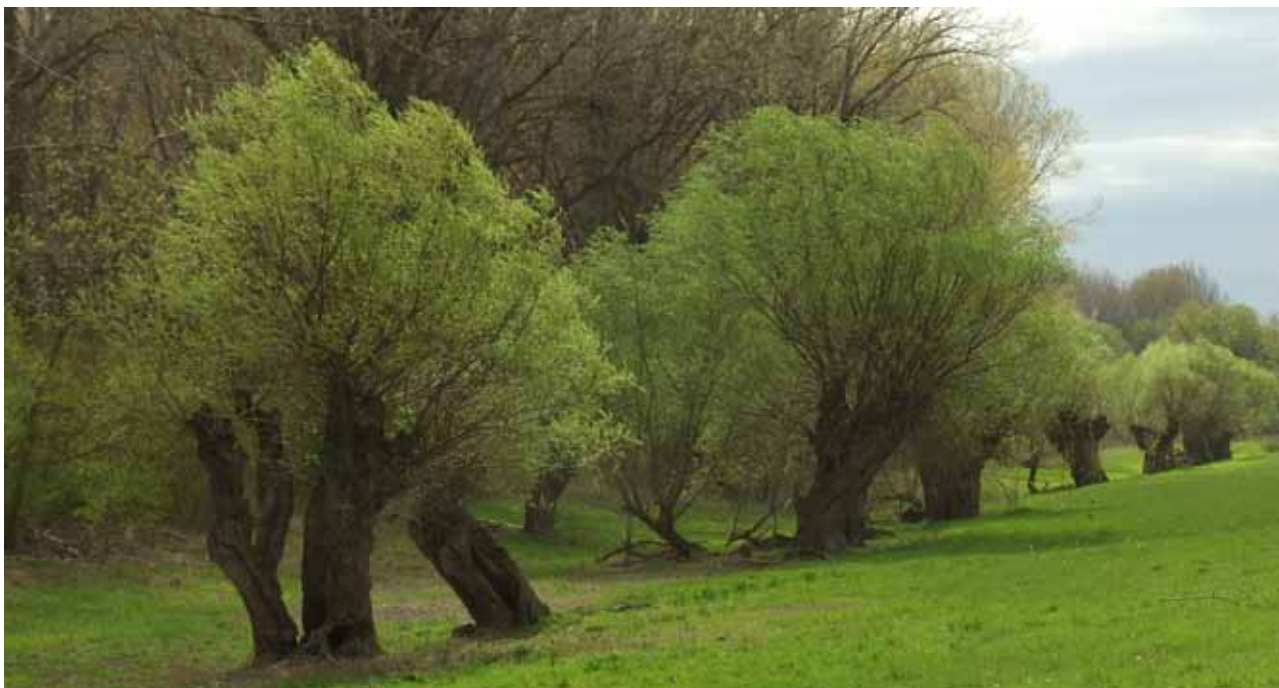
Obr. 4. Nížinný pasienok s typickými, tzv. hlavovými vrbami (*Salix alba*) na Veľkolélskom ostrove (apríl 2006). Foto: Pavol Stranovský

Najväčšie plochy nívnych lúk na slovenskej strane Dunaja sa zachovali na Veľkolélskom ostrove (obr. 4). Aj tu už však po roku 2000 prebiehalo využívanie len v minimálnej miere, lúky zarastali, a preto sa pozornosť projektu zamerala práve na ne. Bolo zakúpené stádo 70 kusov hovädzieho dobytku mäsového typu, 100 oviec, 20 kôz a 8 koní plemena hucul a zavedený funkčný systém pasenia (obr. 5). Pastva je usmerňovaná pomocou mobilných elektrických ohrád. Na obnovu silne zanedbaných a spustených plôch je jednoznačne najlepší hovädzí dobytok. Ovce a kone sú zas vhodné na udržiavanie nízkej vegetácie už obnovených trávnych porastov a pasienkov. Už počas prvej pastvej sezóny v roku 2009 bolo vidieť výborné výsledky. Plochy zarastené aj dva metre vysokými húštinami burín dokázal dobytok za krátky čas premeniť na nízky trávnatý porast. Dobytok pritom „kosí“ aj v nerov-

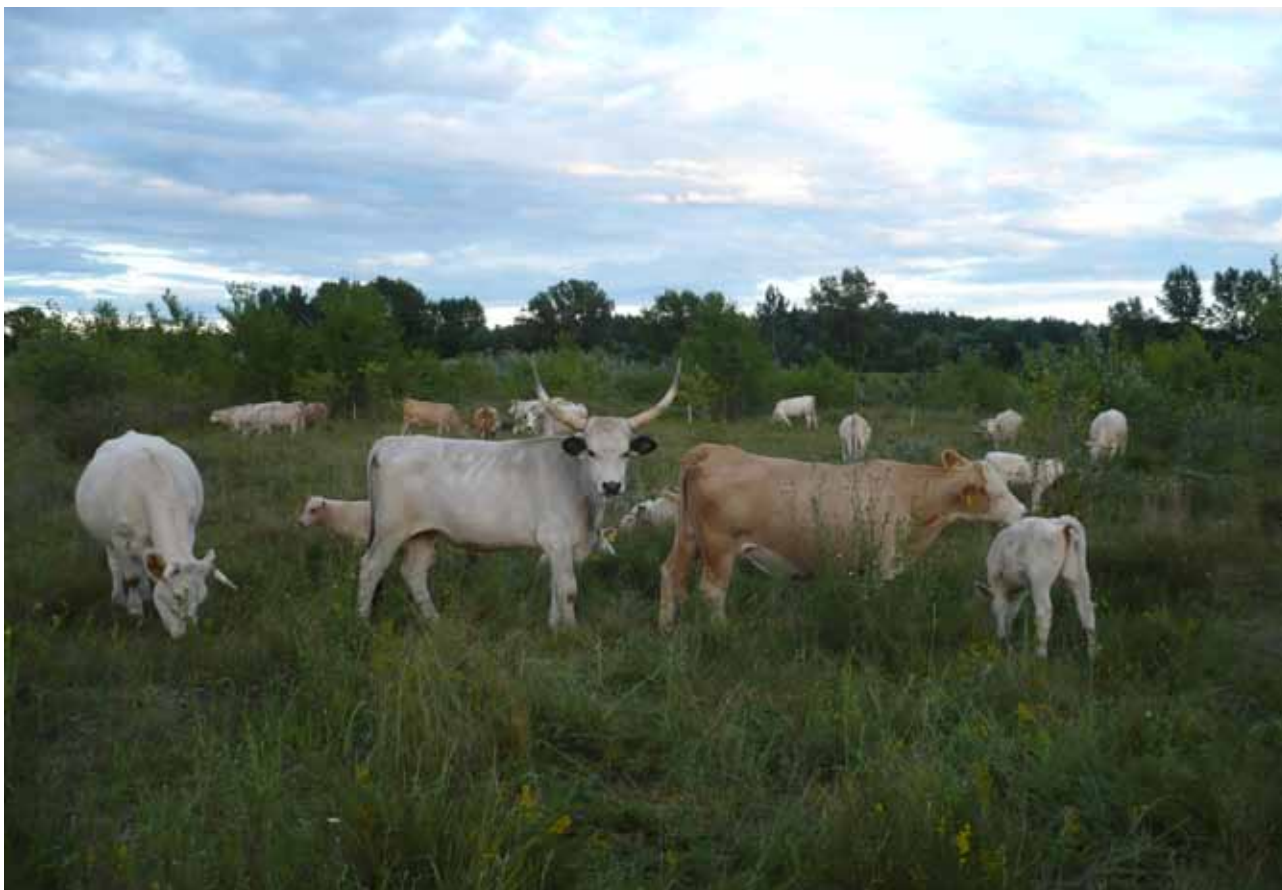
Obr. 5. Stádo hovädzieho dobytka, kôz a oviec sa od roku 2009 znova pasie na Veľkolélskom ostrove (júl 2009). Foto: Štefan Nagy
